## 右瓦左瓦（山北第五回）

### ●瓦の葺き方

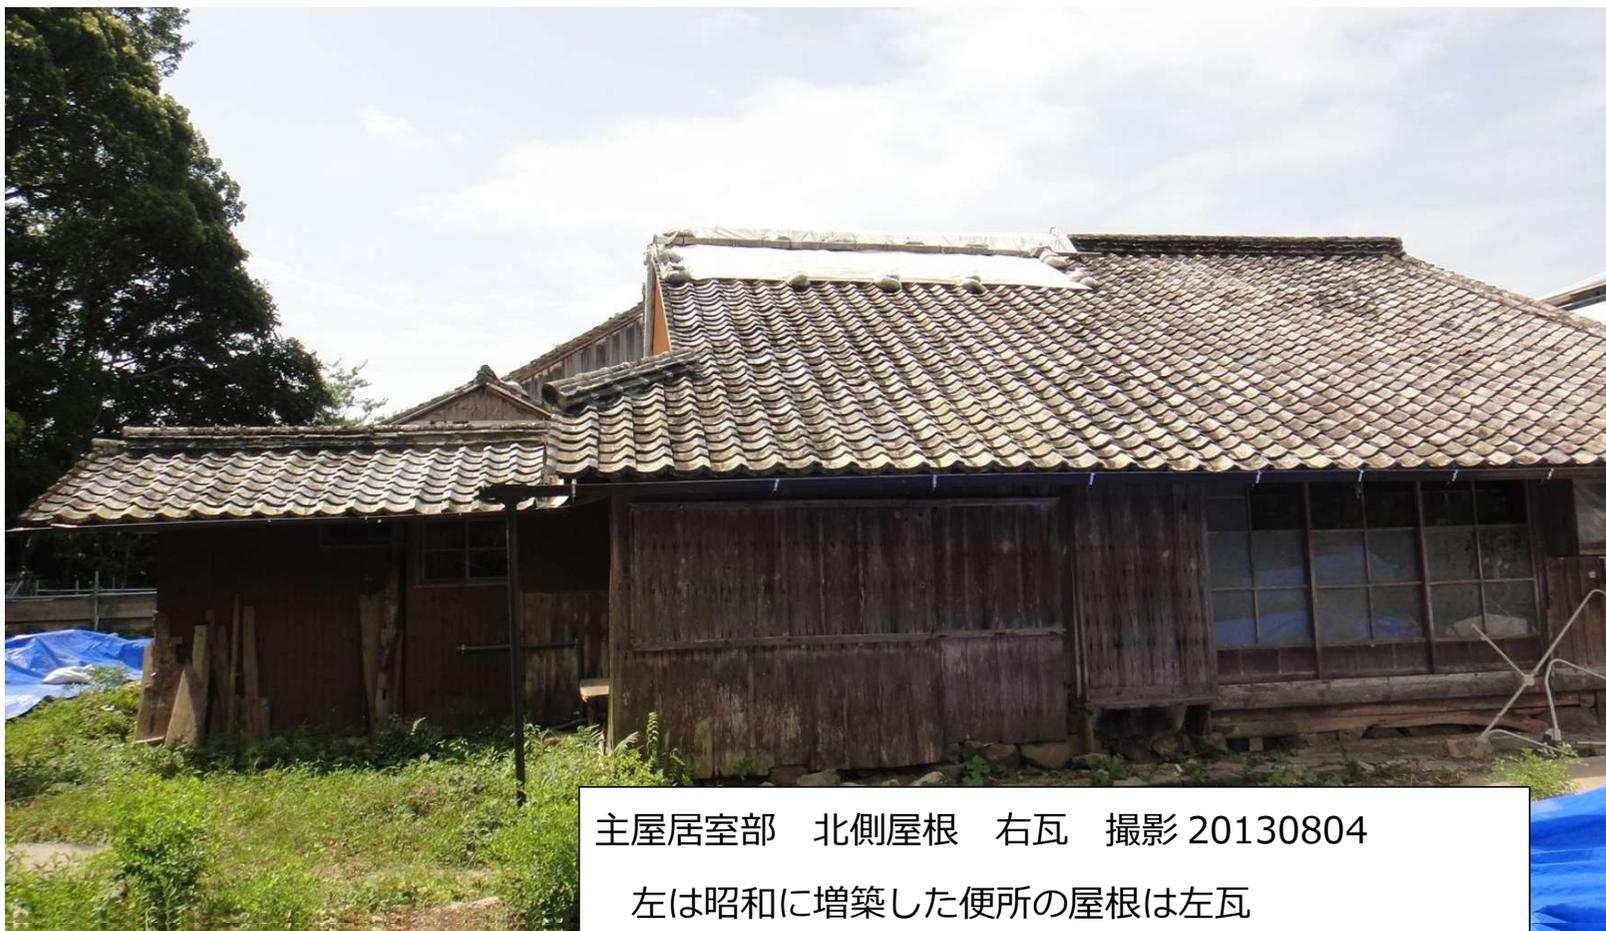
主屋居室部 北側屋根 右瓦 撮影 20130804

左は昭和に増築した便所の屋根は左瓦

主屋居室部北面の屋根は右瓦、南面の屋根は左瓦としています。そ

の理由は南東からの風が強いので、瓦が吹き上げられないように棧を風下に出しています。この風以外に屋根端の棟付近の水の流れに合わせて葺き分けています。屋根面の葺き分けは他所でも見掛けました。

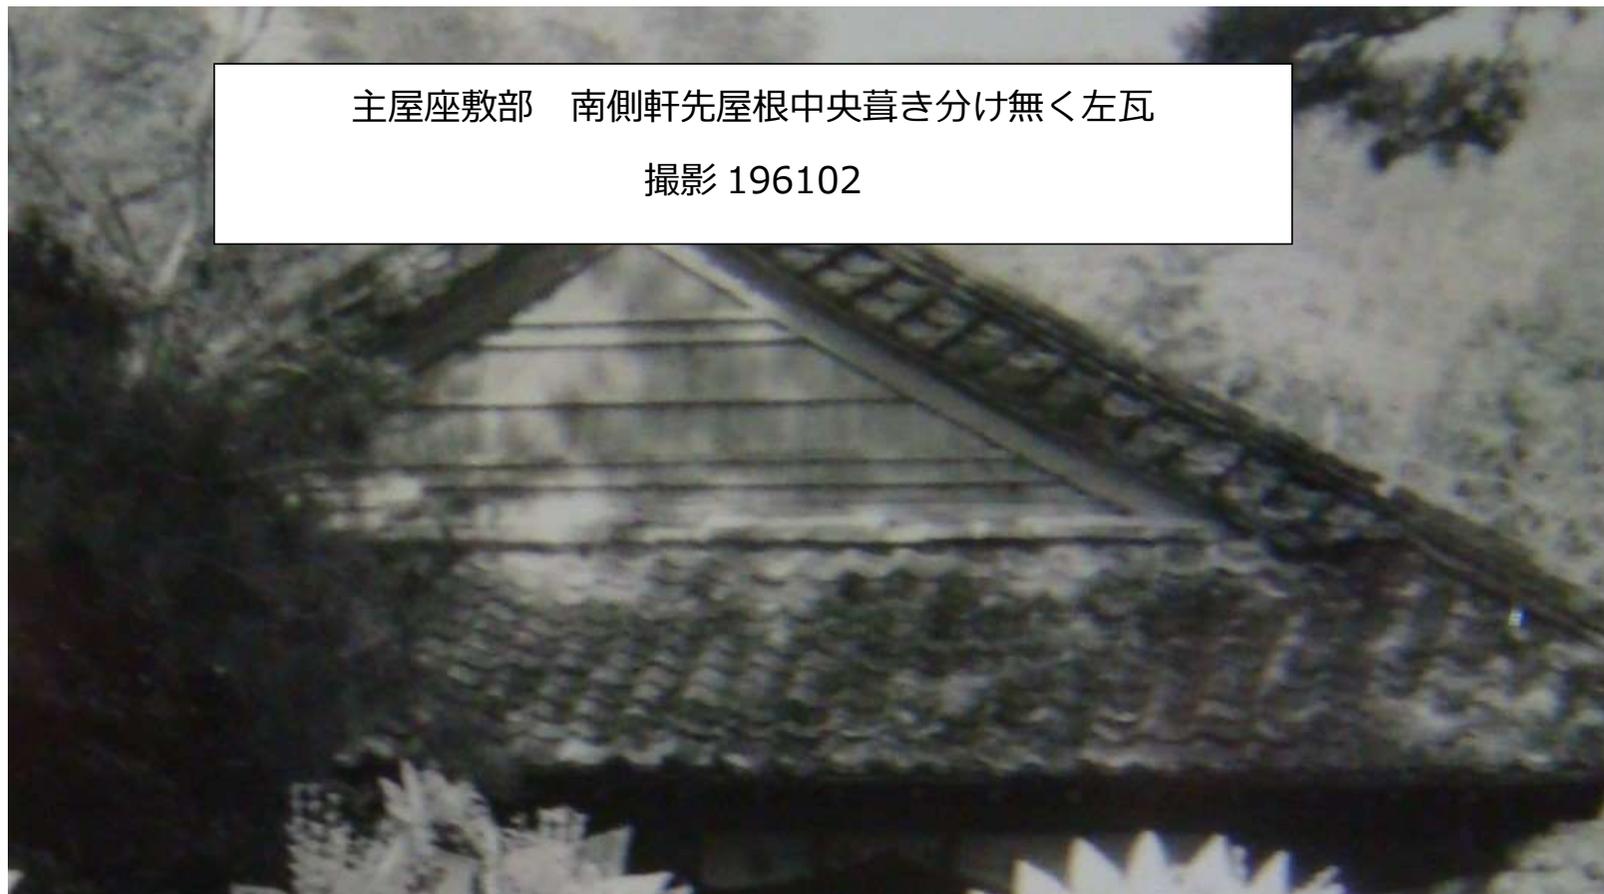
主屋座敷部 南側軒先屋根中央葺き分け無く左瓦

撮影 196102

現在、番屋の南屋根は中央で右左瓦葺き分けています。昭和二十年代の番屋はで葺き分けていません。同じように昭和中期では座敷の軒、米蔵の軒も中央で葺き分けていません。大川筋の武家屋敷は中央で右左瓦葺き分けています。が、家の昭和前期の写真を見ると中央の葺き分けはありませんが、昭和中期の軒先瓦に中央での右左葺き分けが見られます。番屋は昭和三十一年に移築していますので、その時中央で

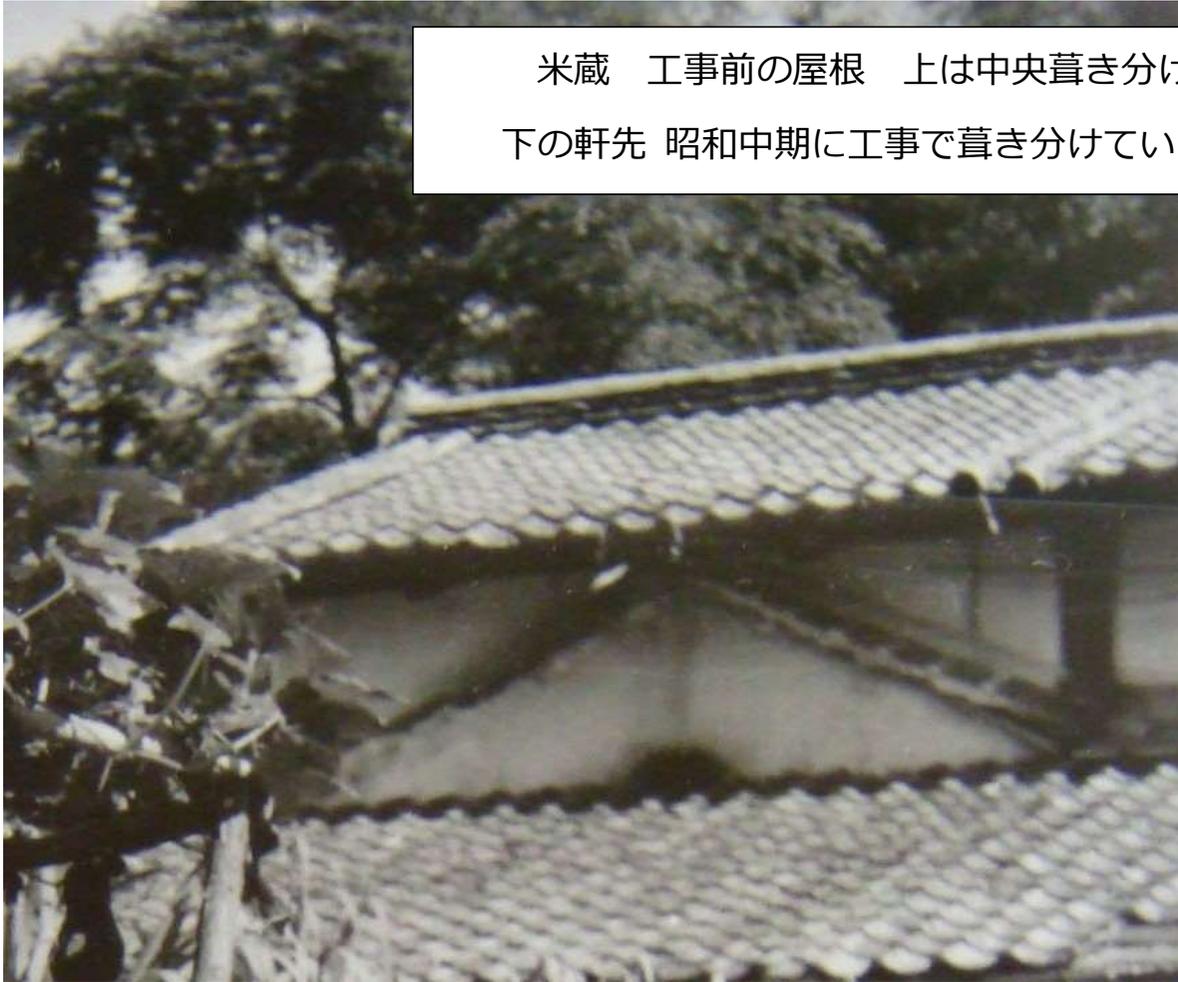
米蔵 工事前の屋根 上は中央葺き分け無し  
下の軒先 昭和中期に工事で葺き分けている。

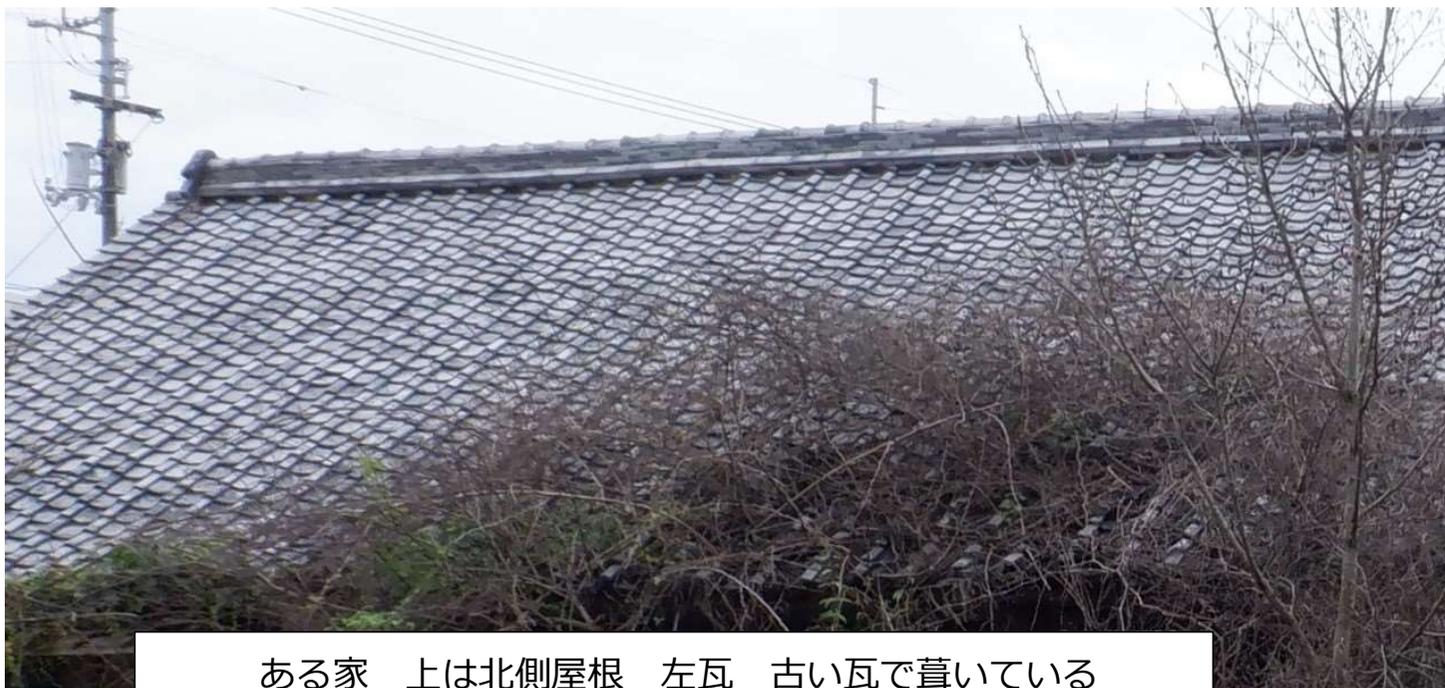
ある家 上は北側屋根 左瓦 古い瓦で葺いている  
下は南側屋根 右瓦 新しい瓦で葺いている
